Monitoring eroze zemědělské půdy

Závěrečná zpráva

Výzkumný ústav meliorací a ochrany půdy, v.v.i.

Praha, 2018

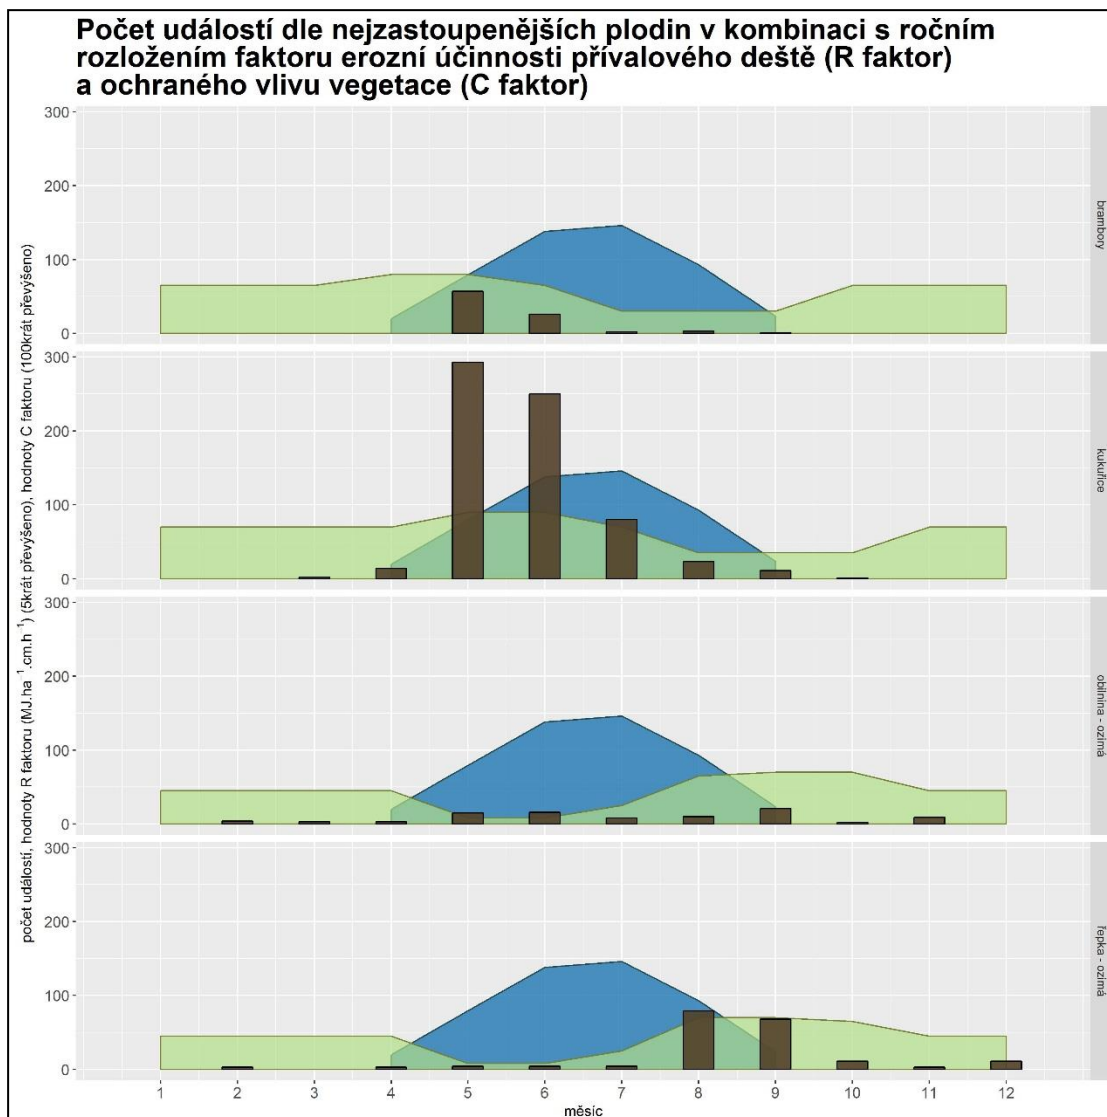
Graf 4-11: Erozní události a průběh C faktoru pěstovaných plodin v porovnání s průběhem R faktoru

Ve výše prezentovaném grafu je poukázáno na kombinaci vlivu R faktoru (modrá plocha) a C faktoru (zelená plocha) na počet reálných erozních událostí (hnědé sloupce).

Na následujícím grafu je prezentován vliv ochranného faktoru vybraných plodin (C) a R faktoru na počet erozních událostí. Z porovnání je patrný výrazný vliv kombinace těchto faktorů na vznik **reálných erozních událostí**.

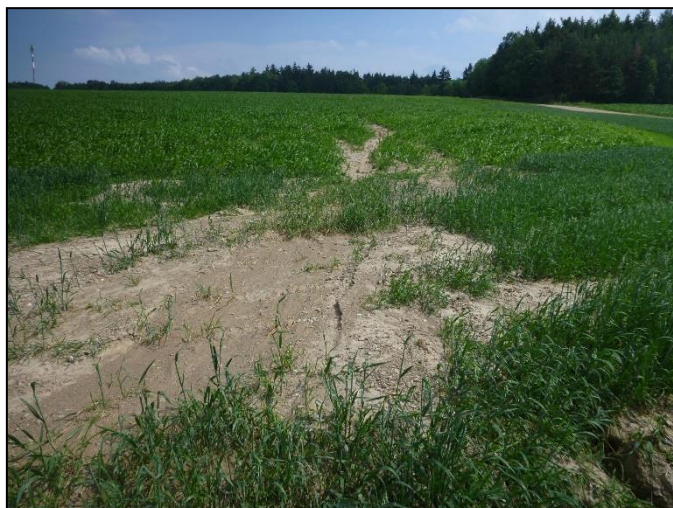
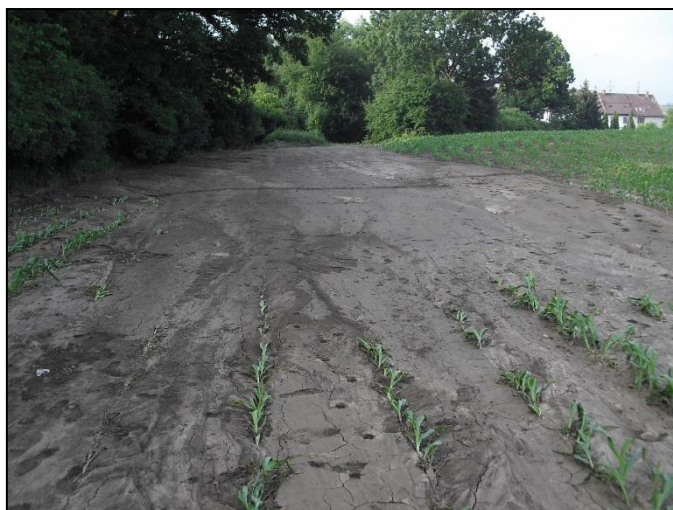
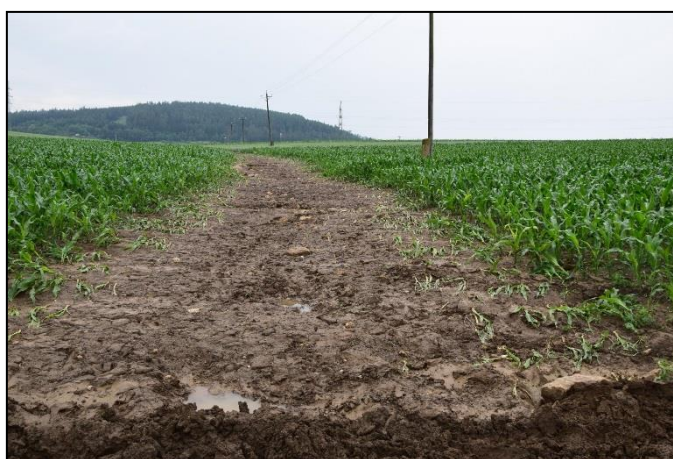
Obrázek 4-5: Ukázky škod na půdách a na plodinách (foto: me.vumop.cz)

Dlouhodobým působením eroze se mění kvantitativní a kvalitativní vlastnosti půd. Kvantitativní změny spočívají především ve zmenšování hloubky půdního profilu a plochy půd v případě velmi intenzivní eroze, kvalitativní ve změně jejich vlastností a snížení úrodnosti půd. Tímto způsobem tedy dochází ke škodám v rámci snížení dlouhodobé půdní úrodnosti. Během erozních událostí však dochází také k přímým škodám na zasetých plodinách a ke škodám aktuálně působícím ve směru zhoršení podmínek pro obdělávání pozemku. U monitorovaných událostí byly evidovány škody na plodinách ve více jak 40 % případů (viz Graf 4-28). Takto poškozovány bývají především plodiny v erozních rýhách, které mohou být poškozeny, či přímo zničeny. Dále jsou poškozovány plodiny v místech akumulací erozních sedimentů, kde mocnost usazeného sedimentu může zabránit dalšímu růstu plodin a snížit tak celkovou výměru úspěšně vzešlé plodiny. Tento problém nastává i u specifické půdoochranné technologie – osetí souvratí

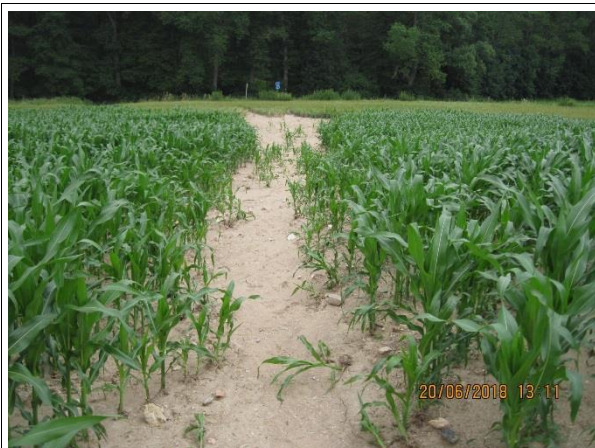
1. 6. 2018, událost č. 1364

Erozní události na zemědělské půdě z roku 2018 evidované v databázi Monitoring eroze zemědělské půdy
