# Monitoring eroze zemědělské půdy

## Závěrečná zpráva

Výzkumný ústav monitoringu a ochrany půdy, v. v. i.

Praha, 2025

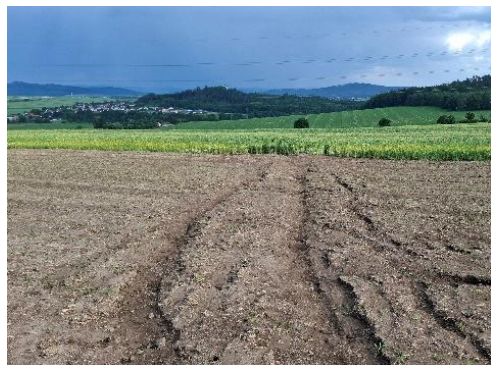
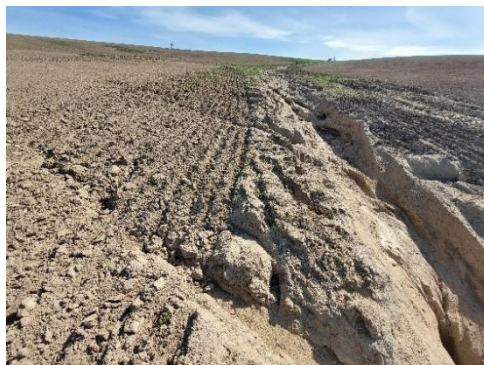
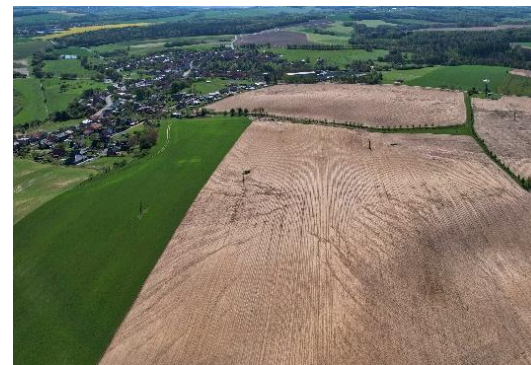
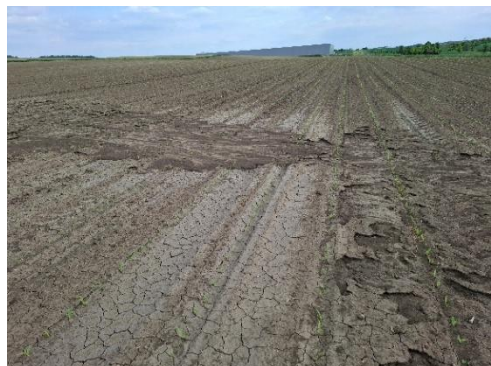
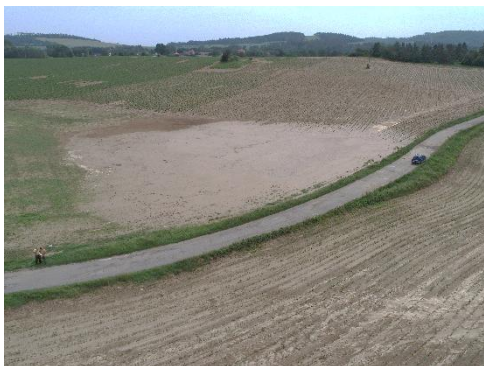
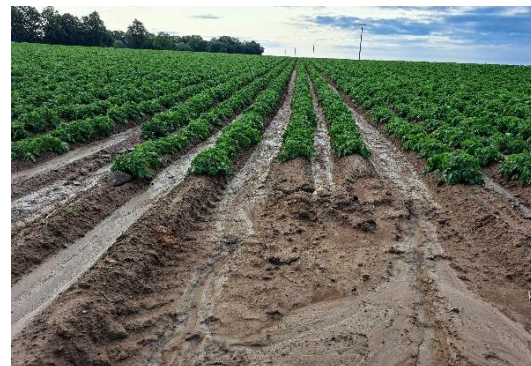
Fotodokumentace vybraných erozních událostí zaznamenaných v Monitoringu eroze zemědělské půdy (<https://me.vumop.cz>)

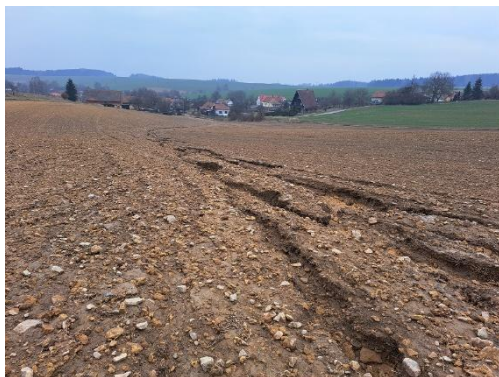
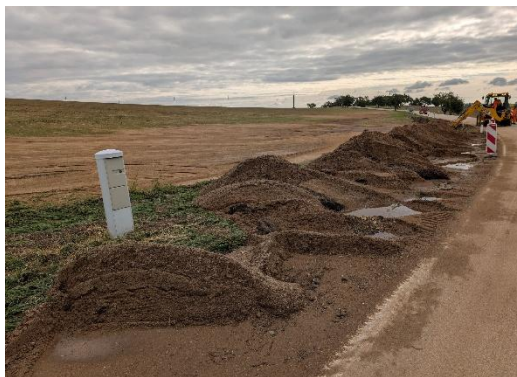
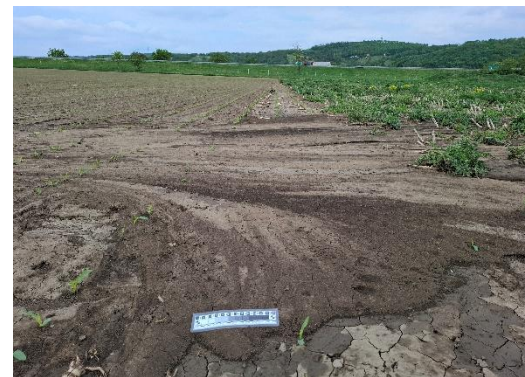
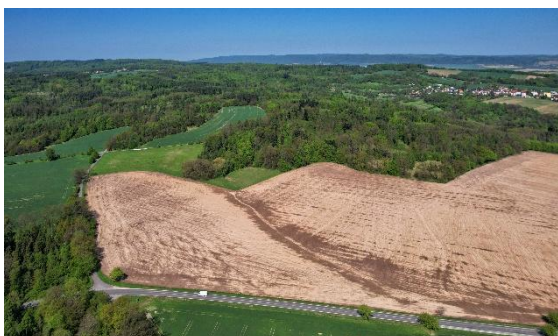
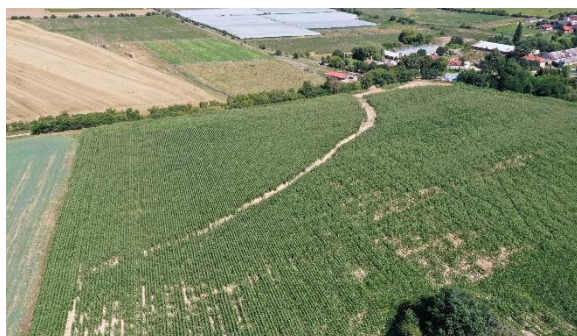
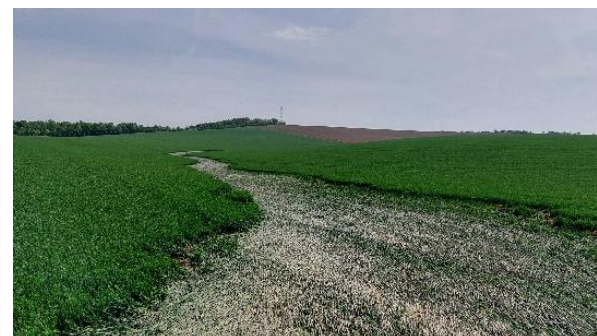
Fotodokumentace vybraných erozních událostí zaznamenaných v Monitoringu eroze zemědělské půdy (<https://me.vumop.cz>)

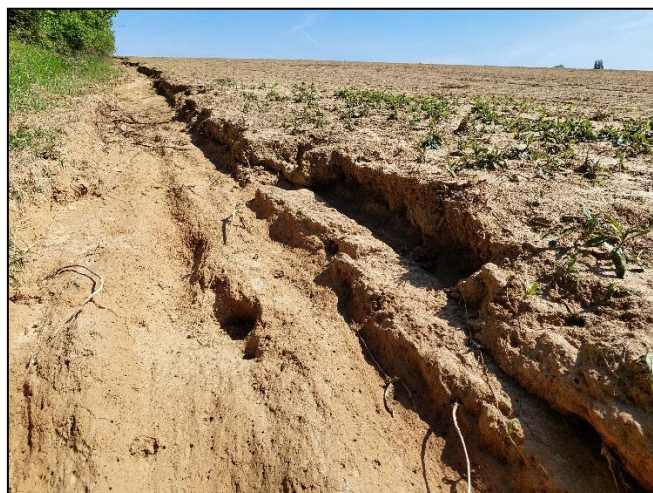
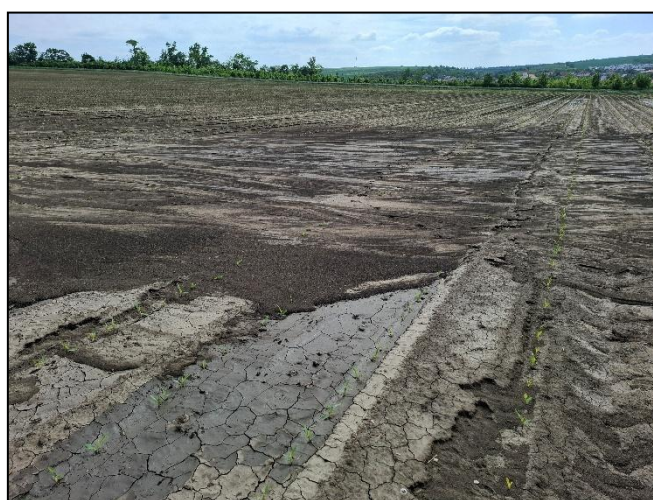
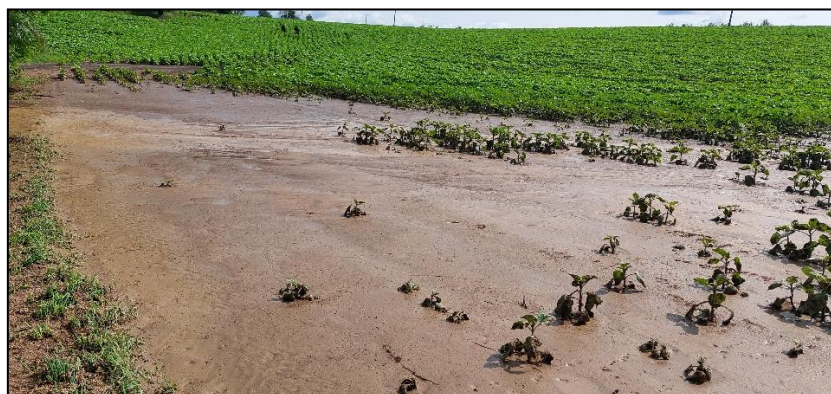
Dlouhodobým působením eroze se mění kvantitativní a kvalitativní vlastnosti půd. Kvantitativní změny spočívají především ve zmenšování hloubky půdního profilu a plochy půd v případě velmi intenzivní eroze, kvalitativní ve změně jejich vlastností a snížení úrodnosti půd. Tímto způsobem tedy dochází ke škodám v rámci snížení dlouhodobé půdní úrodnosti. Během erozních událostí však dochází také k přímým škodám na zasetých plodinách a ke škodám aktuálně působícím ve směru zhoršení podmínek pro obdělávání pozemku. U monitorovaných událostí byly evidovány škody na plodinách v téměř 60 % případů (viz Graf 5-30). Takto poškozovány bývají především plodiny v erozních rýhách, které mohou být poškozeny, či přímo smyty. Dále jsou poškozovány plodiny v místech akumulací erozních sedimentů, kde mocnost usazeného sedimentu může zabránit dalšímu růstu plodin a snížit tak celkovou výměru úspěšně vzešlé plodiny. Tento problém nastává i u specifické půdoochranné technologie – obsetí a jiných variant ochranných pásů.

Obrázek 7: Ukázky škod na půdách a na plodinách (foto: me.vumop.cz)

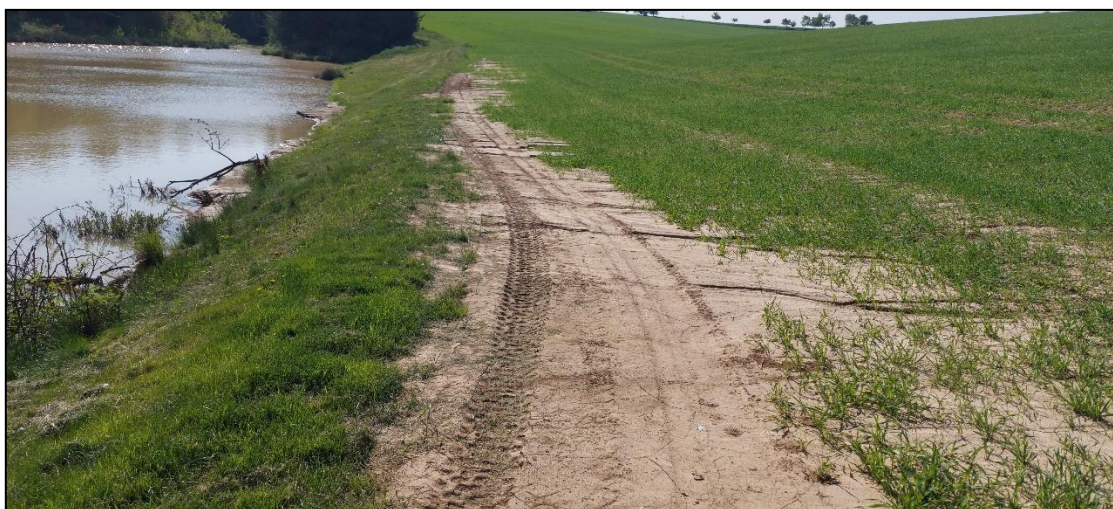
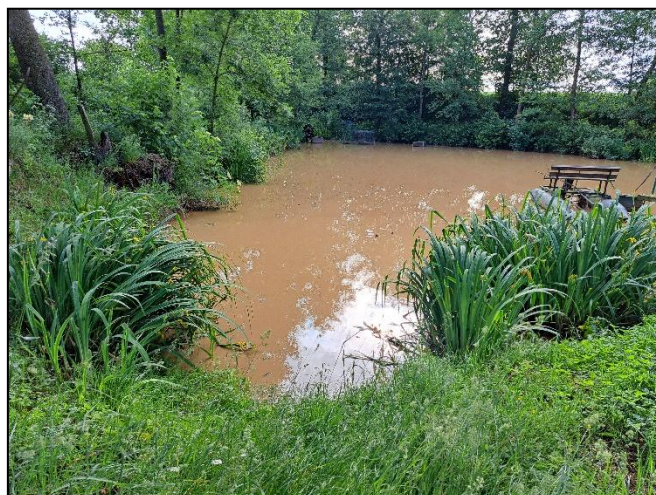
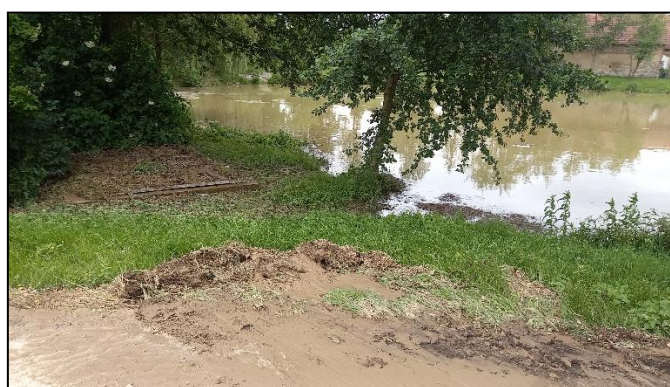
Obrázek 8: Ukázky škod na vodních útvarech (foto: me.vumop.cz)

U monitorovaných událostí byly evidovány škody na vodních útvarech zhruba ve 20 % případů (viz Graf 5-30). Lze předpokládat, že takto byly identifikovány hlavně viditelné škody. Splachy erozních sedimentů a dalších látek (pesticidy, hnojiva, živiny apod.), které se hydrografickou sítí mohou dostávat až do vodních zdrojů, jsou však často špatně vizuálně zachytitelné a lze předpokládat, že negativní vliv na kvalitu vodních zdrojů bude mít větší část erozních událostí. Jak vyplývá z grafu (viz Graf 5-31) více než 29 % zasažených půdních bloků se nachází do vzdálenosti 500 m od ochranného pásma vodních zdrojů (OPVZ), přičemž 11,2 % bloků se nachází přímo v těchto pásmech.

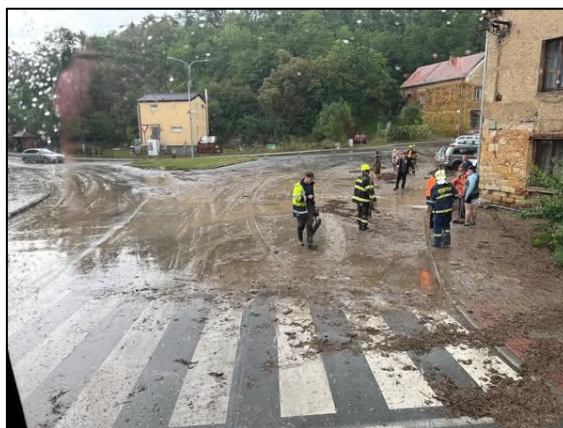
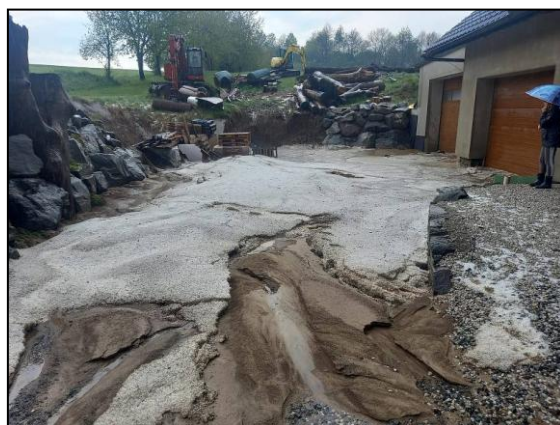
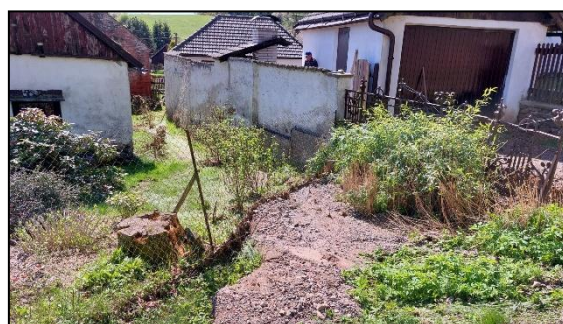
Obrázek 9: Ukázky škod v intravilánech obcí (foto: me.vumop.cz)

U monitorovaných událostí byly evidovány škody na stavbách, studních a ostatní infrastruktuře v intravilánu obcí v téměř 29 % případů (viz Graf 5-30). Škody zahrnovaly poškození samotných obytných staveb, dalších technických staveb, škody na zahradách a přilehlých pozemcích či na komunikacích v obcích. Ke škodám docházelo jak na soukromém, tak na obecním majetku. Škody ve většině případů nebyly vyčísleny nebo tento údaj nebyl k dispozici. Škody jsou často odstraňovány svépomocí a konkrétní finanční dopad na rozpočty obcí tak nelze přesně kvantifikovat.

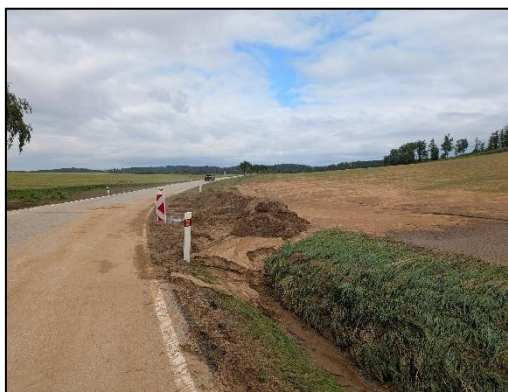
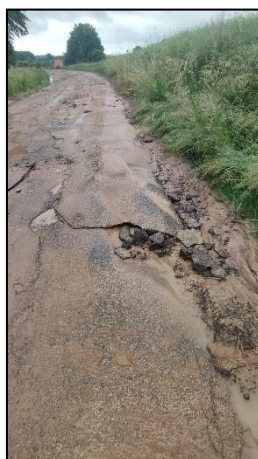
Obrázek 10: Ukázky škod na komunikacích (foto: me.vumop.cz)

Škody na komunikacích (bez rozlišení) byly evidovány v téměř 59 % případů (viz Graf 5-30). Škody zahrnovaly jak poškození silničních, tak železničních tratí, nejčastěji zanesením vozovky či drážního tělesa erozními sedimenty. Dále byly zaznamenány škody na doprovodných zařízeních komunikací, jako jsou mostky, propustky apod. Ke škodám dochází na všech typech komunikací, nevyjímaje ani důležité silniční tahy či významné železniční tratě. Tyto události pak mají za následek i přerušení provozu na těchto komunikacích po dobu odstranění škod či naplavených erozních sedimentů. Obecně je třeba problematice ochrany liniových prvků věnovat pozornost, protože jsou často jediným prvkem přerušující odtok.

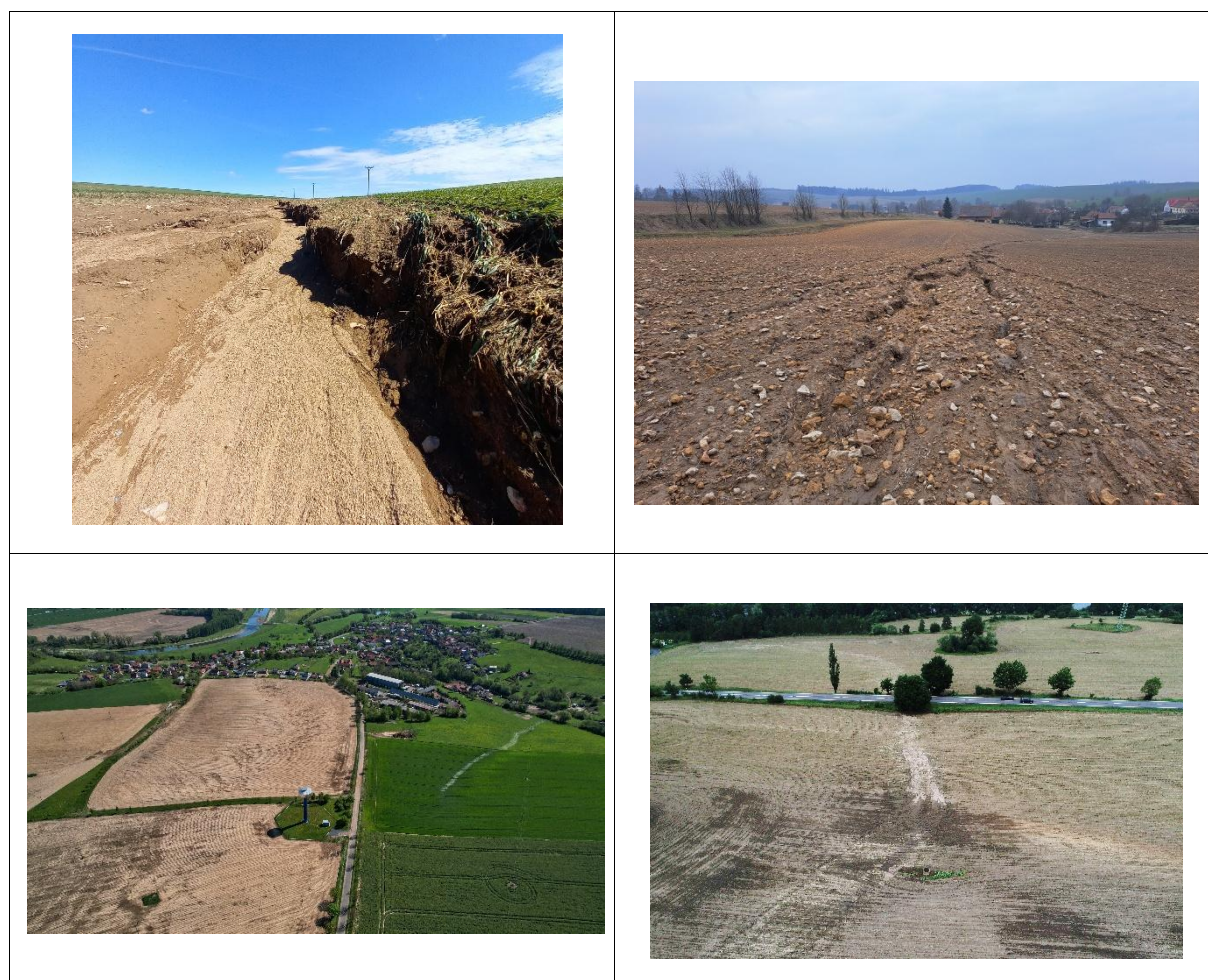
## Erozní události na zemědělské půdě z roku 2025 evidované v databázi Monitoring eroze zemědělské půdy

Pro analýzy erozních událostí v roce 2025 bylo využito dat z celkem **314 erozních událostí**, které byly zaznamenány v databázi Monitoringu eroze zemědělské půdy, a datum jejich vzniku spadalo do roku 2025 (od 1. 11. 2024 do 31. 10. 2025). Pro statistické analýzy byly využity všechny tyto záznamy v závislosti na dostupnosti k nim evidovaných atributů. Nahlášené erozní události zasáhly v roce 2025 celkem 350 DPB. U 314 událostí, tj. 345 půdních bloků, byla známá plodina a půdní pokryv.
